800台喷水织机及配套设备项目(阶段性)竣工环境保护验收监测报告表

建设单位: 龙感湖恒运达纺织有限公司

二〇二五年四月

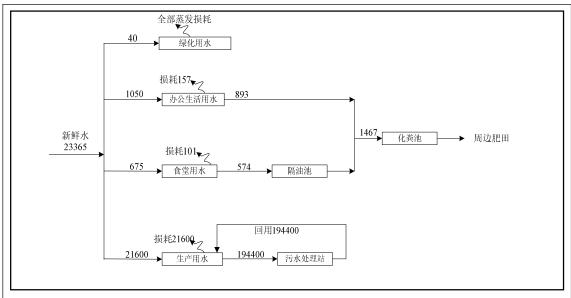
图2-1 水平衡图 (m³/a)

供水:项目用水由园区供水管网供给。项目用水主要为办公生活用水(含住宿)、食堂用水、生产用水、绿化用水,总用水量分别为1050m³/a、675m³/a、216000m³/a、40m³/a。

排水:根据企业提供的用水资料并结合现场核查,①项目员工30人,20人住宿,办公生活用水量为1050m³/a,废水排放量按85%计,废水年产生量为893m³/a,该废水经化粪池处理后用于周边肥田;②厂内设有食堂,每天约30人提供3餐,食堂用水量按25L/人次,则年用水量为675m³/a,废水排放量按85%计,废水年产生量为574m³/a,该废水经隔油池和化粪池处理后用于周边肥田;③项目生产用水设施主要为240台喷水织机,每台每天用水3m³计,则总用水量为216000m³/a,蒸发损耗量为10%,则废水产生量为约194400m³/a,该废水经厂区污水处理站处理后全部回用于生产,不外排。④项目绿化用水量为40m³/a,该废水全部蒸发损耗。

项目用水、排水情况见表2-6,水平衡见图2-1。

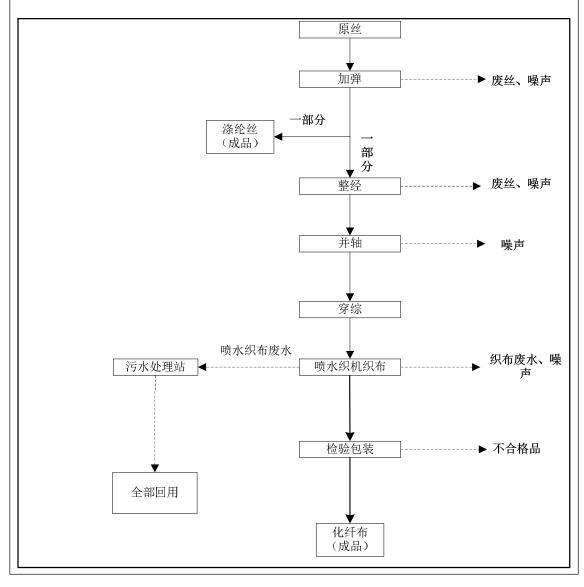
图2-2 生产工艺流程及产污节点图

加**弹**:将化纤丝通过加弹机在160℃~190℃(电加热)的环境下加工成为具有一定弹性的弹力丝。本项目化纤丝为涤纶丝,涤纶为聚酯纤维,其熔点为255℃~265℃,分解温度为300℃左右,加弹工序最高温度为190℃,因此不会分解产生废气。该工序会产生少量废丝和噪声。

整经:将一定根数的经纱按规定的长度和宽度平行卷绕在经轴或织轴上。

并轴:将上浆烘干后的丝物进行整理并轴,使其符合织物设计的经纱根数。 此过程中会产生废丝、噪声。

穿综: 穿综机把经轴上的纱线一根一根穿到综框上的综丝眼中, 使经纱随着 综框按规律运动, 从而达到规定组织的经纬纱交织, 该工序产生噪声。

喷水织机织造:采用喷射水柱牵引纬纱穿越梭口完成织布。喷水引纬对纬纱的摩擦牵引力比喷气引纬大,扩散性小,适应表面光滑的合成纤维、玻璃纤维等长丝引纬的需要。同时可以增加合纤的导电性能,有效地克服织造中的静电。此外喷射纬纱消耗的能量较少,噪音最低。织机过程包括开口、引纬、打纬、卷取、送经五个部分。喷水织机废水经过污水处理站(隔油+pH调节+絮凝沉淀+气浮+砂滤)处理后,回用至生产中,不外排,该工序产生噪声、废水。

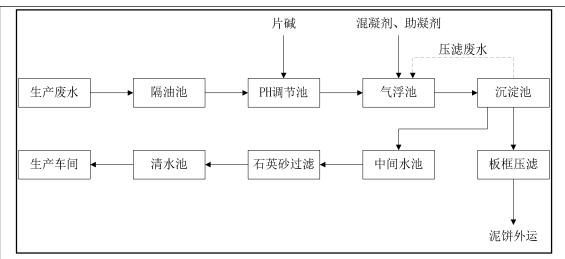
图3-1 污水处理站工艺流程图

污水处理站工艺简要说明:本项目废水主要为喷水织布生产工序,生产过程中产生的废水主要是布纤维及少量COD、BOD5,可对废水进行絮凝沉淀、气浮处理。由于锦纶等中含有的油类及织机中夹带的润滑油,在织布过程中会被带入废水中,因此絮凝之前还需进行隔油处理。生产废水经过隔油池,去除大部分油类,下层污水进入污水池(调节池),投加碱调节pH在8左右,再加入PAC、PAM絮凝剂进行混凝反应,去除有机污染物和悬浮颗粒物,污水由污水泵打入后续气浮池,废水进入气浮池接触室与溶气水释放器放出微气泡相遇,絮粒与气泡粘附,即在气浮分离室进行渣、水分离,浮渣布于池面,定期清理气浮浮渣,废水再经过砂滤处理进入清水池后进入生产车间循环使用;污泥定期排至污泥池,污泥池内上清液重新进入污水处理系统进行处理,池内污泥通过压滤后,交由物资公司处置利用。

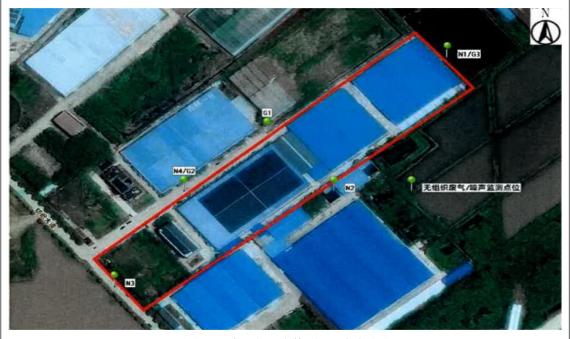
图6-1 本项目验收监测点位图

监测位置	监测因子	监测频次	备注	
厂界下风向G1、下风向	颗粒物、氨、硫	3次/壬 2壬	监测期间同步测量各检测点地面风向、风	
G2、下风向G3	化氢	3次/天,2天	速、气温、气压、大气状况等气象参数

监测点位	监测因子	监测频次
东北侧厂界外1m处N1、东侧厂界外1m处N2、西南侧	等效连续A声级	昼夜间1次/天,2天
厂界外1m处N3、西侧厂界外1m处N4	等双廷头A户级	查仪问1次/人,2人

本项目废气、厂界噪声监测期间监测点位见下图6-1。
