**龙感湖奇圣新材料科技有限公司技改  
升级项目阶段性竣工环境保护  
验收监测报告表**

**建设单位：龙感湖奇圣新材料科技有限公司**

**二〇二五年三月**

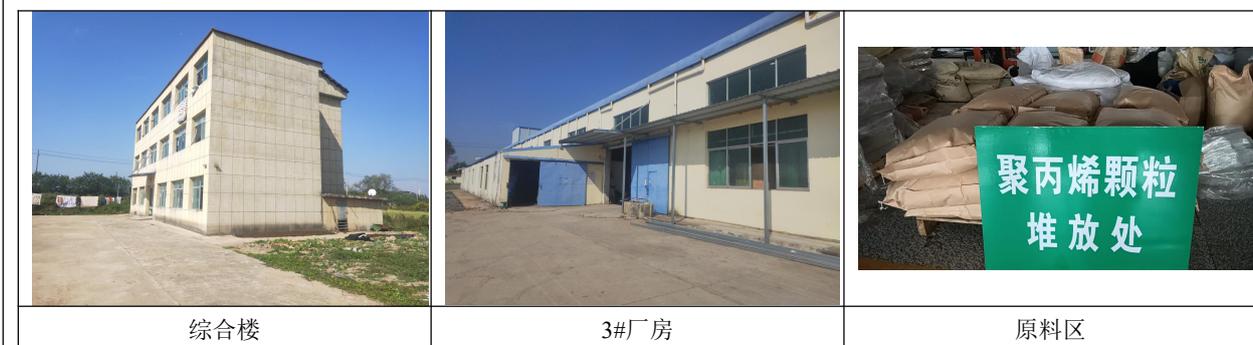
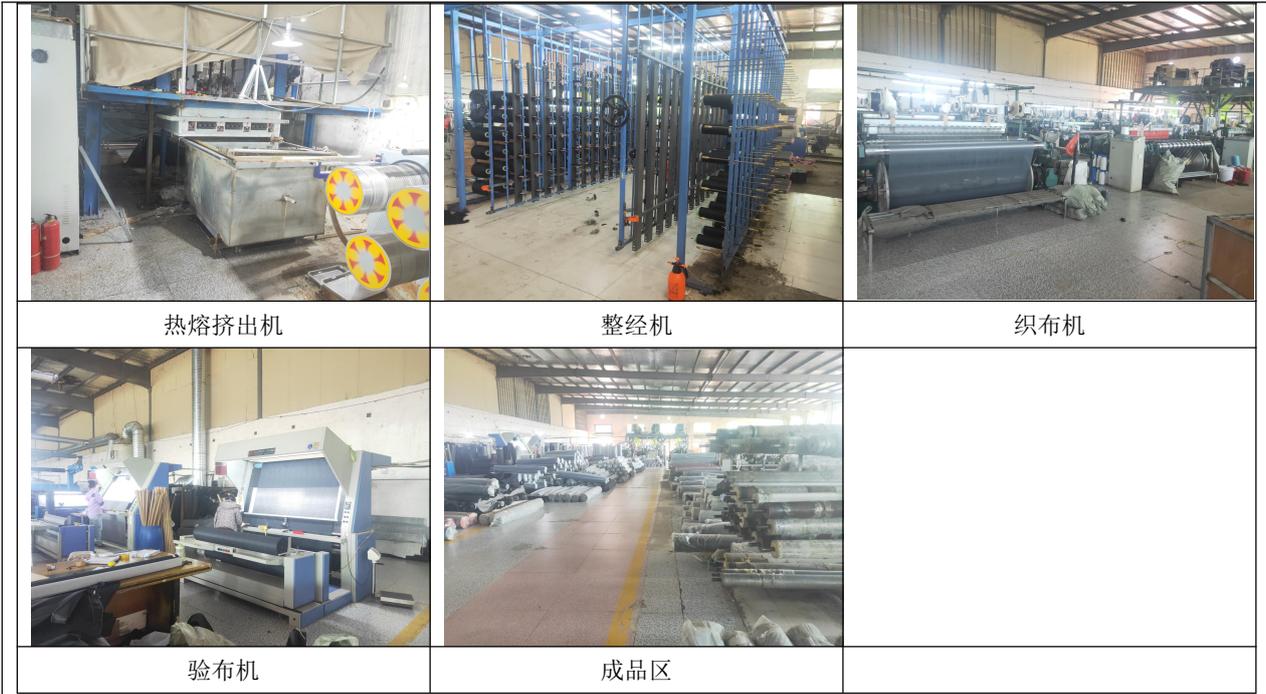
图 2-1 项目现场情况图片

本次验收为项目阶段性竣工环境保护验收，验收内容为 1 栋 1F 厂房、一栋 3F 办公楼，车间内设置原料区、加工区、成品区等区域及设施，年产丙纶长丝 500 吨/年、装饰布 80 万米/年。

项目厂区呈规则矩形，综合楼位于厂区南侧，3#厂房位于厂区北侧。一般固废区位于 3#厂房外东侧，危废暂存间位于 3#厂房外南侧。

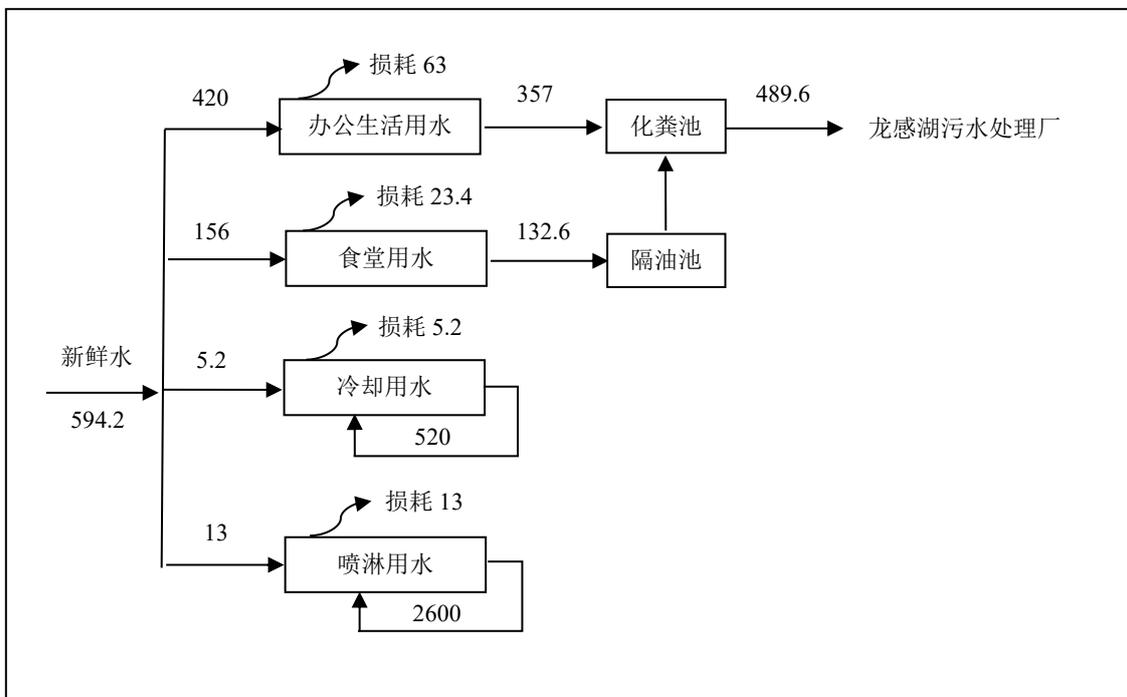
图 2-2 项目水平衡图 (单位:  $\text{m}^3/\text{a}$ )

项目排水实行雨污分流。雨水经雨水管网直接排入市政雨水管网；项目生活废水经

隔油池、化粪池处理后通过市政污水管网排入龙感湖污水处理厂处理；冷却水和喷淋水循环使用，不外排。

用水类型	新鲜水量	循环水量	损耗量	排水量
办公生活用水	420	0	63	357
食堂用水	156	0	23.4	132.6
冷却用水	5.2	520	5.2	0
喷淋用水	13	2600	13	0
合计	594.2	3120	104.6	489.6

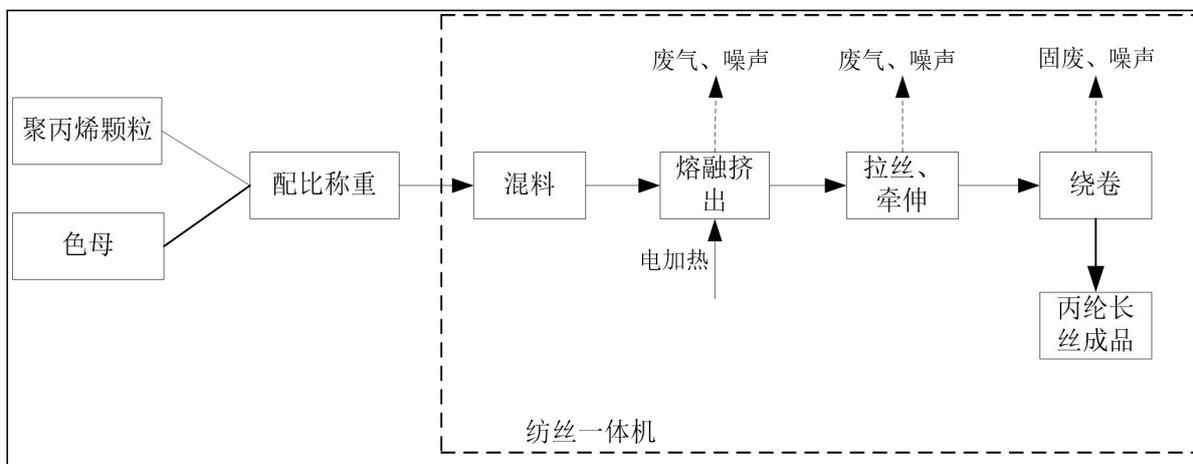
图 2-3 项目丙纶长丝生产工艺流程及产污节点图

**配比称重：**按比例将聚丙烯颗粒和色母粒称重好，项目使用原料均为颗粒状态，无粉状物料。

**混料：**将聚丙烯颗粒和色母粒搅拌均匀。

**挤压熔融：**在螺杆的作用下，将颗粒挤压至熔融区，电加热使其熔化，熔化温度约 220-240℃，此过程会产生有机废气和噪声。

**拉丝、牵伸：**螺杆机出口端部有喷丝板（有很多微细小孔）熔体在高压下经喷丝头喷出，喷出的熔体经风冷冷却或水冷却成丝线。此过程会产生有机废气和噪声。

**绕卷：**将丙纶丝卷绕在纸筒上，形成线卷，此过程会产生废丝。

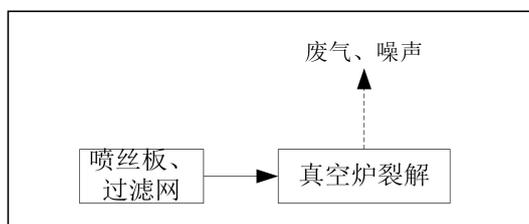
图 2-4 项目组件清理工艺流程及产污节点图

熔融挤压机内有过滤网、喷丝板，过滤网、喷丝板根据产品要求或使用一段时间后需取下清除表面聚丙烯，过滤网、喷丝板放在专用炉内真空热裂解后回生产线继续使用。过滤网、喷丝板在高于聚合物熔点的温度下加热，在真空条件下大部分的熔体从组件和喷丝板中流出，熔体被收集在下方的熔体收集槽内。在高温下，熔体变成碳水化合物，通过

调节空气量完成热裂解反应。真空炉产生的气体主要为 CO<sub>2</sub>、CO、水蒸汽、少量有机废气等。

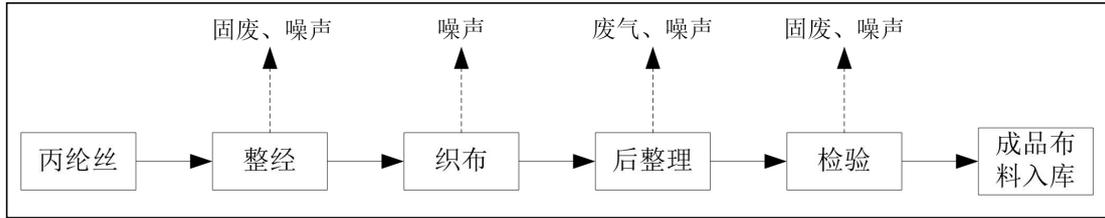
图 2-5 项目装饰布生产工艺流程及产污节点图

**整经：**将一定根数的经纱按规定的长度和宽度平行卷绕在经轴或织轴上。该工序产生噪声及废丝。

**织布：**项目使用剑杆织机进行织布，生产过程不使用水。剑杆织布机是无梭机的一种。剑杆织布机配件选纬信号装置根据工艺设计的纬色循环发出指令信号通过选纬杆完成混纬工作。选纬装置技术借助了电脑技术，运用电脑进行选纬，在通过电脑进行控制指令的进行，剑杆把纬纱夹着送到开口经纱中间，接纬剑杆把纬纱接到另一头。次过程会产生噪音。

**后整理：**织好的胚布通过涂层定型一体机进行定型压平，采用电加热。此过程会产生少量的有机废气和噪声。

**检验：**整理后的胚布通过检验机进行检验，合格的布料进行打卷入库。此工序会产生不合格产品。

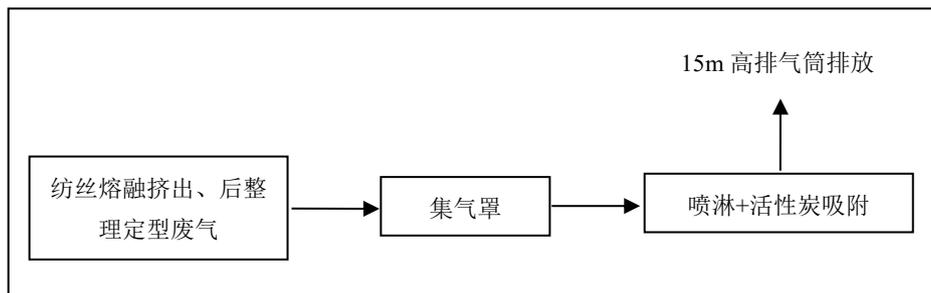
图 3-1 纺丝熔融挤出、后整理定型废气处理工艺流程图

项目纺丝熔融挤出、后整理定型废气经集气罩收集后通过喷淋+活性炭吸附装置处理后通过 1 根 15m 高排气筒（DA001）排放；真空炉裂解产生的有机废气量极少，通过加强车间通风无组织排放；食堂油烟经油烟机抽排。

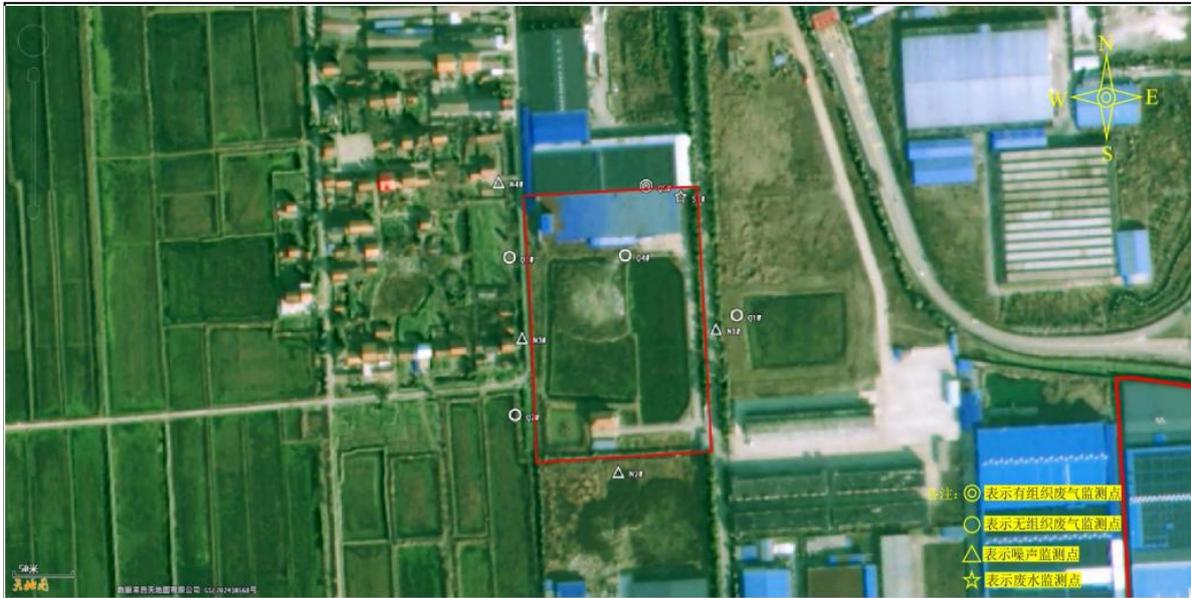
#### 4、监测点位图

验收期间监测点位布置详见下图。

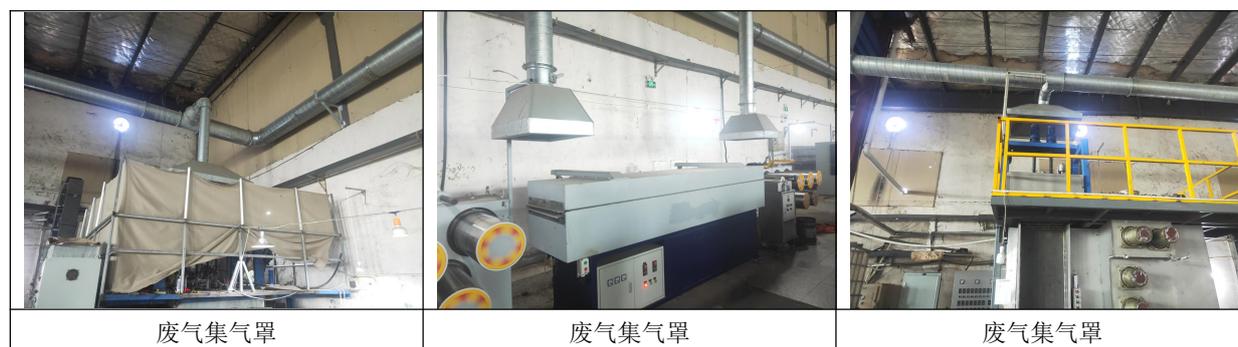
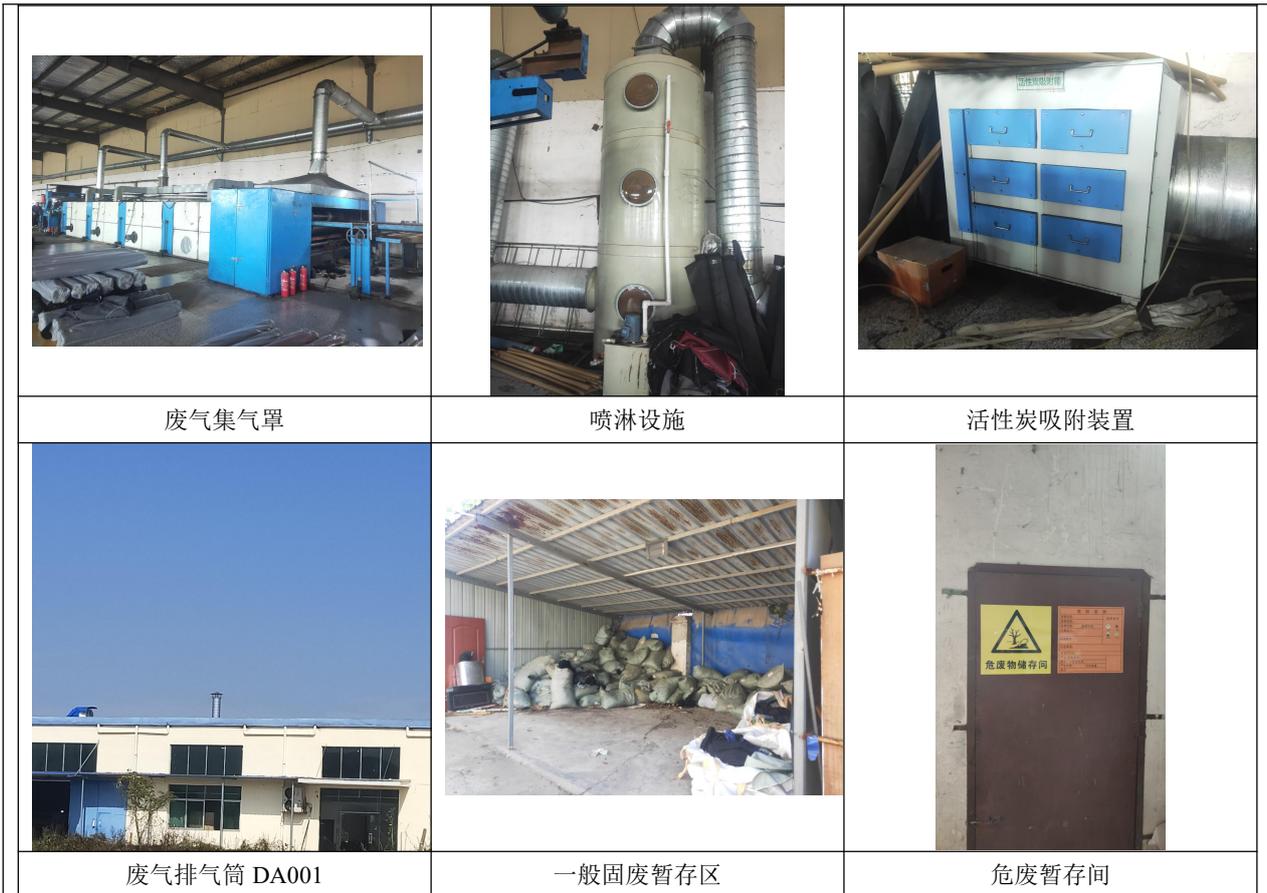
图 8-1 项目环保设施图片

本项目阶段性竣工按环评及批复基本落实了相应的环保设施，各环保设施在验收监测期间运行正常。
