**隆丰纺织年产化纤胚布 3500 万米
技改升级项目阶段性竣工
环境保护验收监测报告表**

建设单位：湖北隆丰纺织有限公司

二〇二五年五月

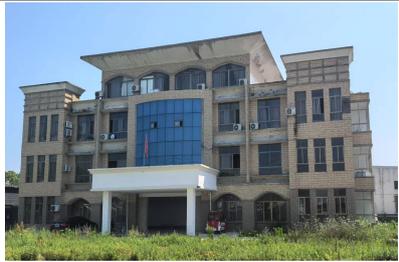
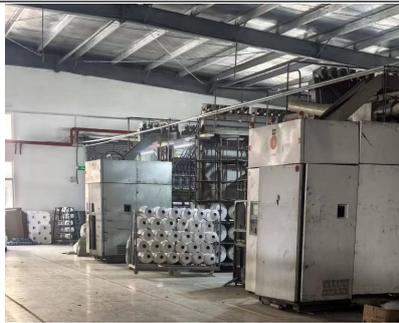
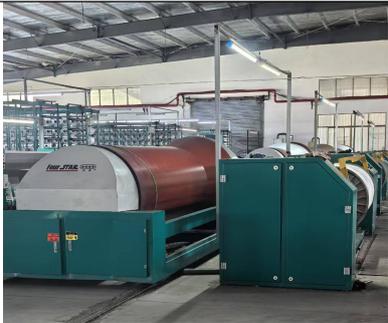
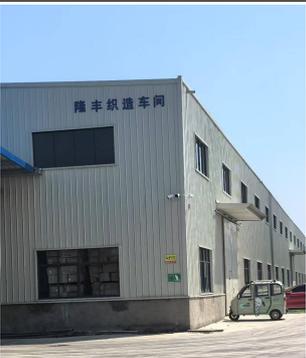
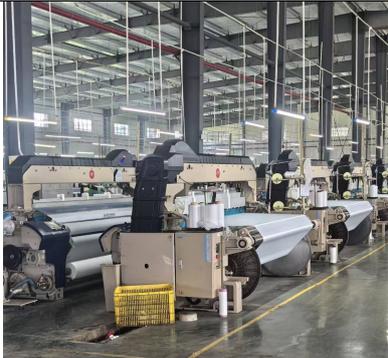
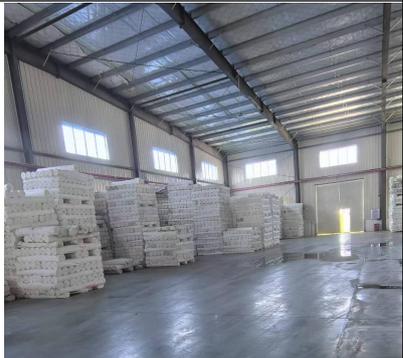
图 2-1 项目现场情况图片

| 综合楼 | 1#厂房 | 原料仓库 |
| 加弹机 | 分条整经机 | 穿综车间 |
| 2#厂房 | 喷水织机 | 成品仓库 |

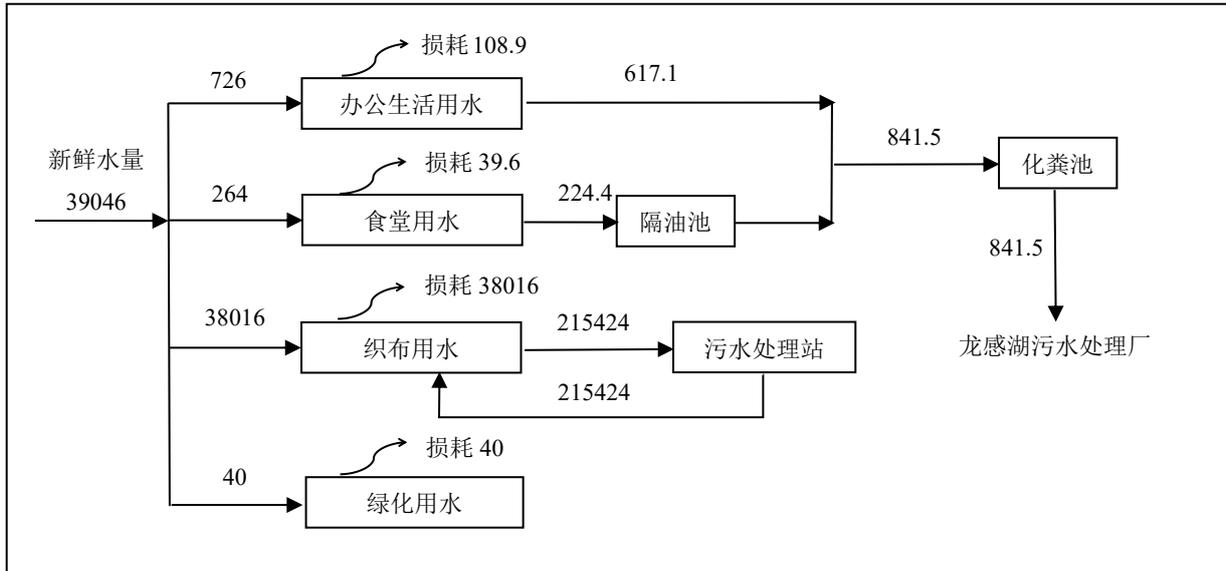
图 2-2 项目水平衡图 (单位: m^3/a)

因此，项目年新鲜用水量为39046m³/a。

根据雨污分流、清污分流原则，雨水经雨水管道排出；项目食堂废水经隔油池处理后与办公生活废水经化粪池处理后经污水管网排入龙感湖污水处理厂处理。生产废水经自建污水处理站处理后回用于生产，不外排。

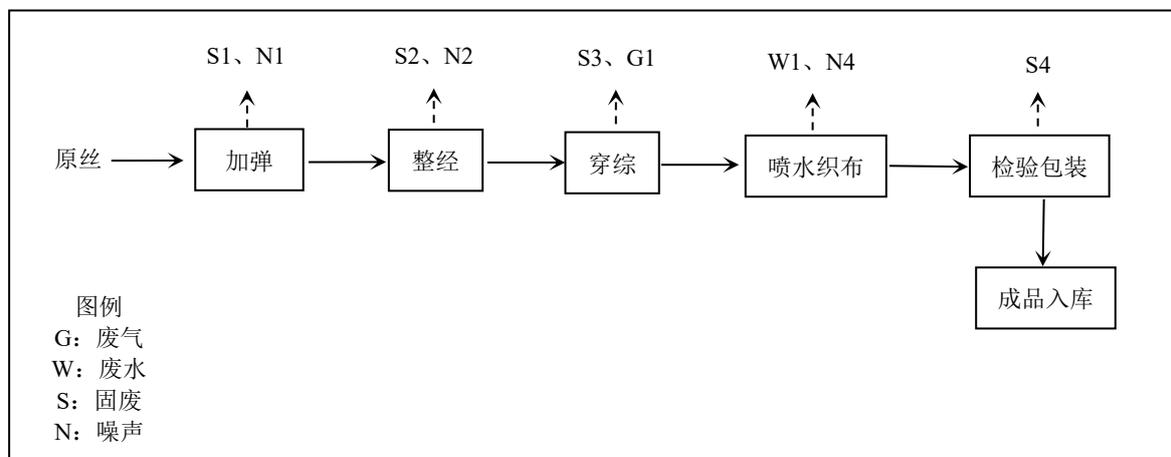
图 2-3 生产工艺流程及产污节点图

①加弹：将化纤丝通过加弹机在 160°C~190°C（电加热）的环境下加工成为具有一定弹性的弹力丝。本项目化纤丝为涤纶丝，涤纶为聚酯纤维，其熔点为 255°C~265°C，分解温度为 300°C 左右，加弹工序最高温度为 190°C，因此不会分解产生废气。该工序会产生少量废丝 S1 和噪声 N1。

②整经：将一定根数的经纱按规定的长度和宽度平行卷绕在经轴或织轴上。此工序主要产生废丝 S2、噪声 N2。

③穿综：穿综机把经轴上的纱线一根一根穿到综框上的综丝眼中，使经纱随着综框按规律运动，从而达到规定组织的经纬纱交织，该工序产生噪声 N3、粉尘 G3。

④喷水织机织造：采用喷射水柱牵引纬纱穿越梭口完成织布。喷水引纬对纬纱的摩擦牵引力比喷气引纬大，扩散性小，适应表面光滑的合成纤维、玻璃纤维等长丝引纬的需要。同时可以增加合纤的导电性能，有效地克服织造中的静电。此外喷射纬纱消耗的能量较少，噪音最低。织机过程包括开口、引纬、打纬、卷取、送经五个部分。喷水织机废水经过污水处理站（隔油+pH 调节+絮凝沉淀+气浮）处理后，部分回用至生产中，部分外排，该工序产生噪声 N4、废水 W1。

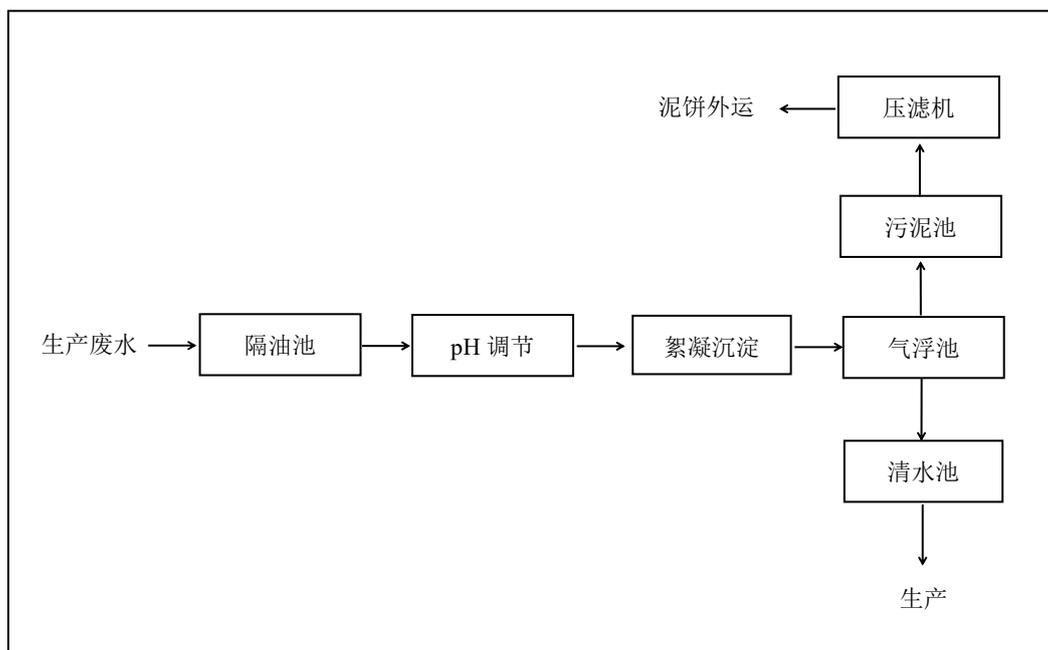
图 3-1 项目生产废水处理工艺流程图

该污水处理站采用“隔油+pH 调节+絮凝沉淀+气浮+清水池”对生产废水进行处理。本项目织布生产工序中没有涉及到印染工艺，只进行织布生产，所以生产过程中产生的废水主要是布纤维及少量 COD、BOD₅，可对废水进行絮凝沉淀、气浮、过滤处理。由于锦纶等中含有的油类及织机中夹带的润滑油，在织布过程中会被带入废水中，因此絮凝之前还需进行隔油处理。生产废水经过隔油池，去除大部分油类，下层污水进入污调节池，投加碱调节 pH 在 8 左右，再加入 PAC 进行絮凝，去除有机污染物和悬浮颗粒物，污水由污

水泵打入后续气浮池，废水进入气浮池接触室与溶气水释放器放出微气泡相遇，絮粒与气泡粘附，即在气浮分离室进行渣、水分离，浮渣布于池面，定期清理气浮浮渣，废水进入清水池后进入生产车间循环使用；污泥定期排至污泥池，污泥通过压滤后，交由湖北省立恒源环保科技有限公司处理。

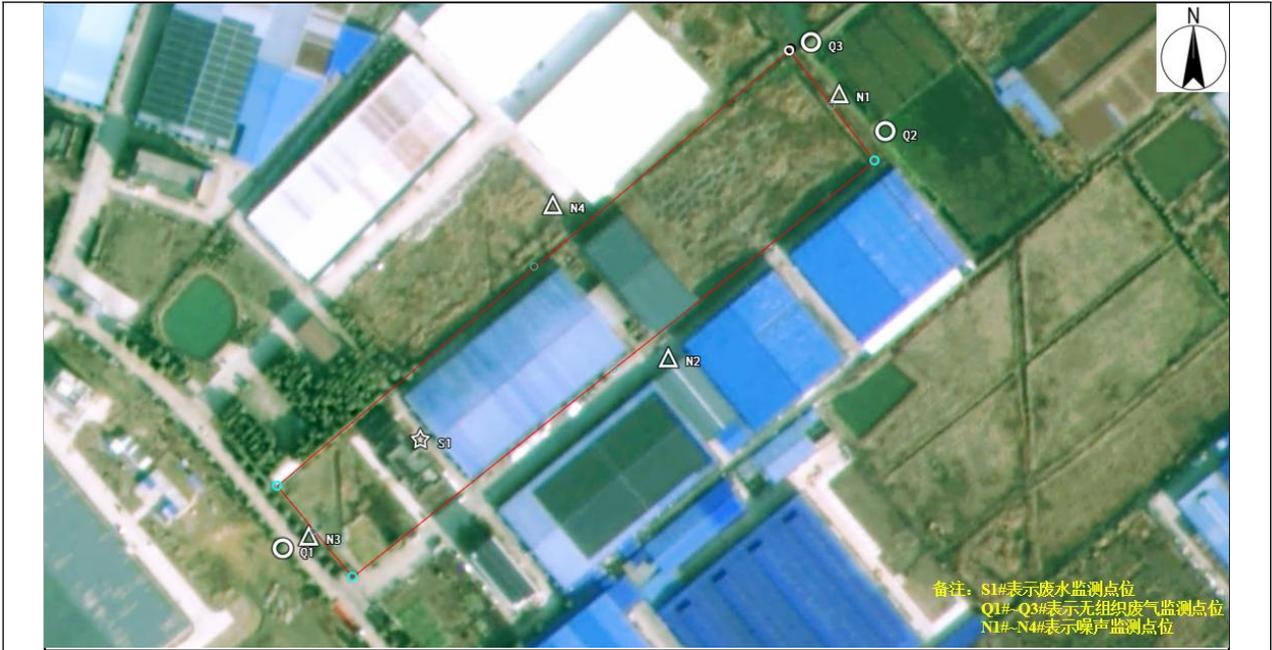
图 6-1 监测点位示意图

| 类别 | 监测点位 | 监测项目 | 监测频次 |
|---|---|---|---|
| 无组织 废气 | 厂界上风向 1# (Q1#) | 颗粒物、氨、硫化氢 | 3 次/天，连续监测 2 天 |

| 类别 | 监测点位 | 监测项目 | 监测频次 |
|---|---|---|---|
| 噪声 | 厂界东北外 1m 处 (N1#) | 等效连续 A 声级 | 昼、夜各一次，连续监测 2 天 |

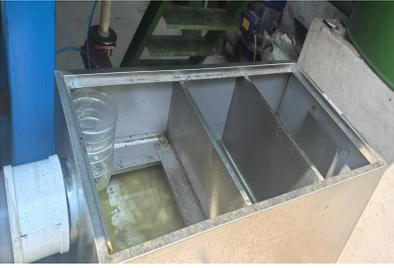
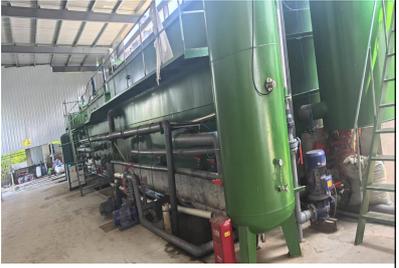
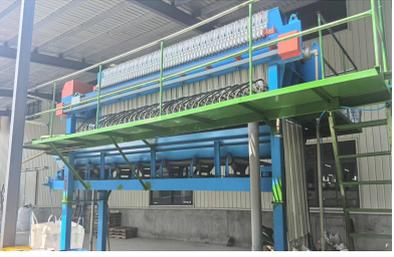
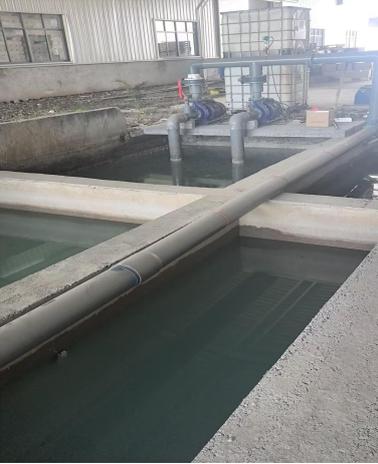
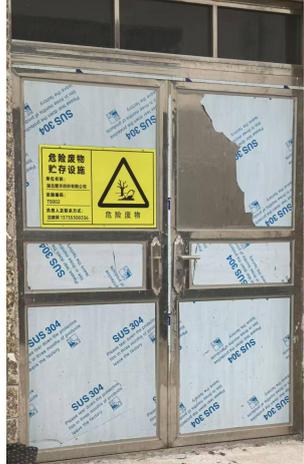
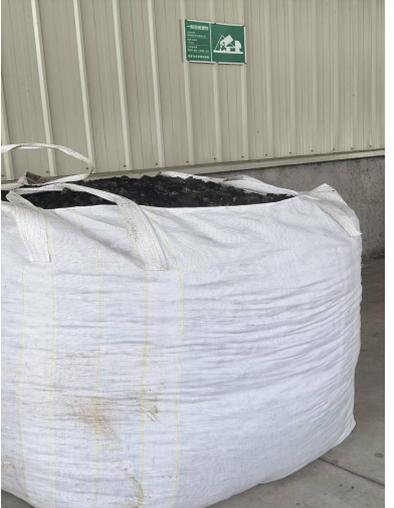
图 8-1 环保设施图片

本项目按环评及批复基本落实了相应的环保设施，各环保设施在验收监测期间运行正常。项目在施工期、运营调试期未发生居民投诉或环保处罚等情况。

| <p>污水处理站隔油池</p> | <p>污水处理站絮凝沉淀池</p> | <p>污水处理站气浮机 (二级气浮)</p> |
| <p>污水处理站压滤机</p> | <p>清水池</p> | <p>危险废物暂存间</p> |
| <p>污泥暂存处</p> | | |
